# Desempenho Acústico Em Edificações De Porte Monumental: Um Estudo De Caso Da Biblioteca Central E Do Restaurante Universitário Da Universidade De Brasília

### III. Estudo De Caso: Biblioteca Central E Restaurante Universitário Da Universidade De Brasília.

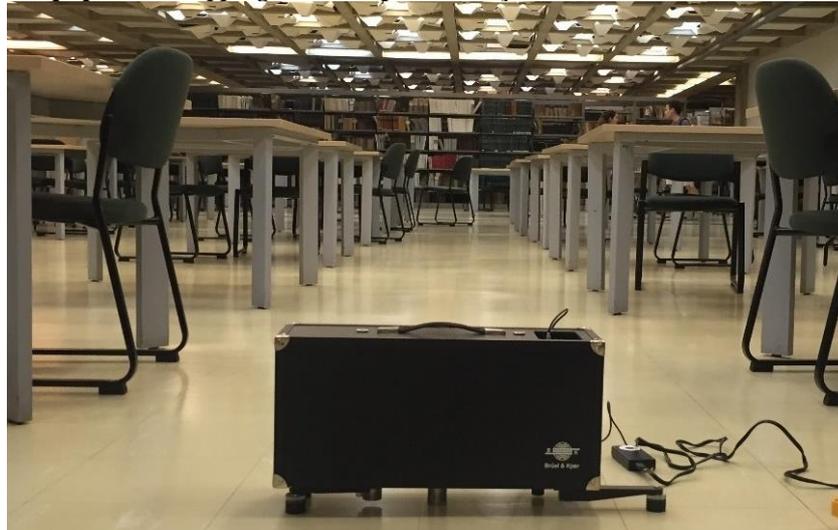
Figura 4: Equipamento *tapping machine* para medição de isolamento de ruído de impacto.

O equipamento possui martelos que vão batucando no chão num determinado ritmo e, no pavimento imediatamente inferior, posiciona-se o equipamento de leitura do ruído, no caso o *Bruel Kjaer 2250* (Figura 5). Este ensaio foi realizado na Biblioteca Central da UnB em junho de 2016 entre as 18:30h e 20:30h. O teste foi realizado após o horário de funcionamento devido a necessidade de o local estar vazio para não incomodar os usuários e para obter resultados fiáveis. Composta por um subsolo, o pavimento térreo, o pavimento superior e a cobertura, a *tapping machine* foi posicionada na laje do pavimento superior e o equipamento de leitura em cinco pontos do pavimento térreo.

A começar pela Biblioteca Central, optou-se por realizar o ensaio que mede o nível de isolamento sonoro de impacto ( $L'nTw$ ) pois, por ser um ambiente de natureza silenciosa, a medição de ruído aéreo teria resultados triviais. Seguindo a ISO 140-7, Norma internacional que a Norma de Desempenho determina a ser seguida, foi utilizado o equipamento *tapping machine* da *Bruel Kjaer*, figura 4, responsável por realizar o ensaio de ruído de impacto.

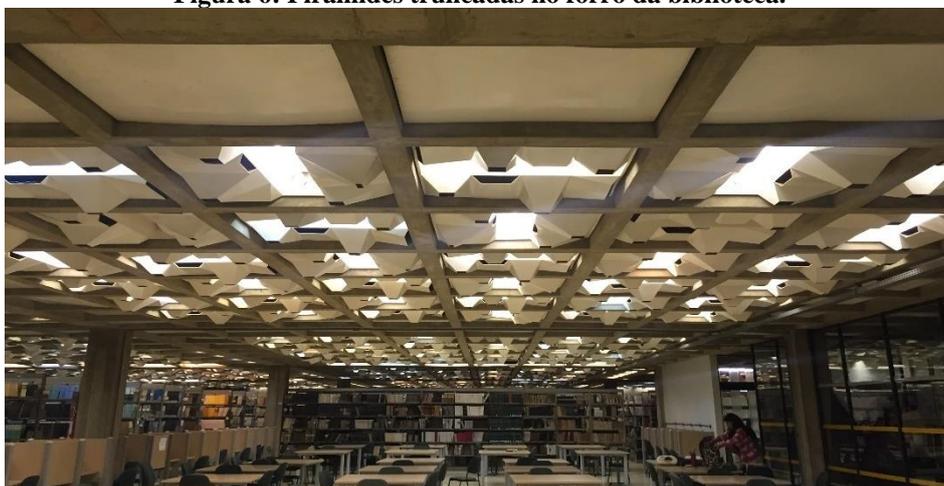
Na biblioteca, referente ao isolamento acústico, Galbinski revelou que determinou a instalação de uma série de pirâmides truncadas feitas com um material isolante acústico no forro da biblioteca (Figura 6), de modo que reverberação de som fosse eliminada ou, no mínimo, diminuída. No restaurante foi revelado que, para proporcionar conforto acústico no restaurante universitário, o arquiteto especificou a aplicação de um material isolante acústico sob as nervuras da laje, com o objetivo de absorver o som e reduzir a reverberação. A exceção à aplicação desse material era nas nervuras onde estavam instaladas as luminárias, na qual, no lugar do isolante acústico, uma tinta branca foi aplicada para que refletisse essa iluminação artificial.

**Figura 6: Pirâmides truncadas no forro da biblioteca.**
